## La vie secrète des vitraux de Saint-Robert

En 2009, l'église Saint-Robert a connu de grands travaux de restauration, notamment en ce qui concernait ses vitraux. Nous vous proposons de découvrir les coulisses de cette aventure haute en couleur.

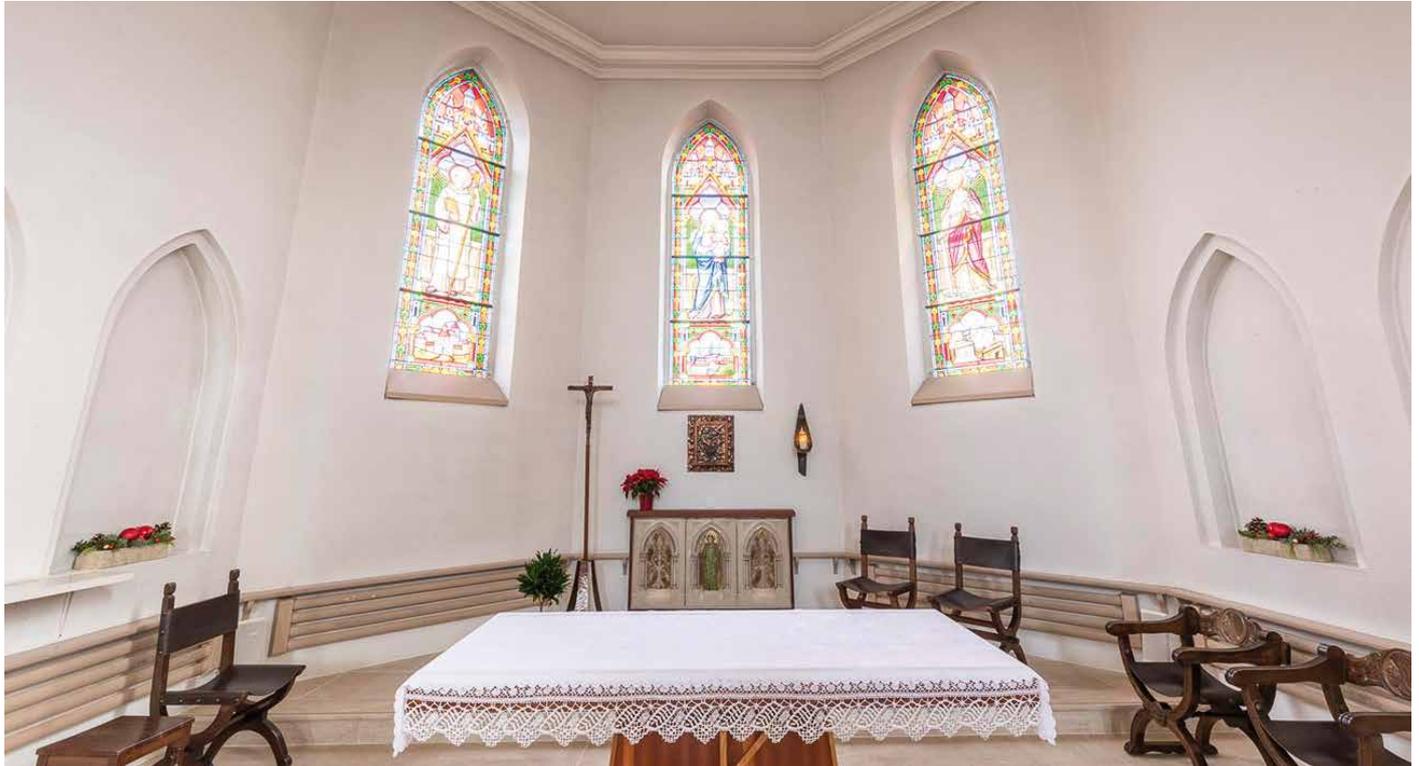
Les vitraux du chœur de l'église Saint-Robert.

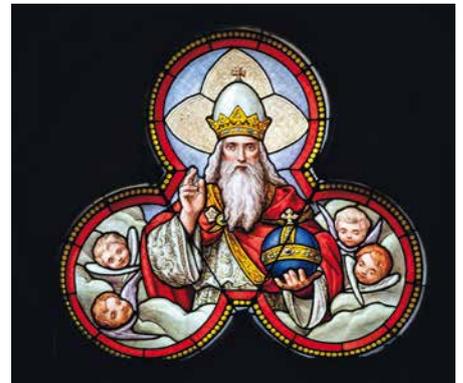
Sur le haut de la façade, au-dessus de l'orgue, Dieu le Père dans la Sainte Trinité.

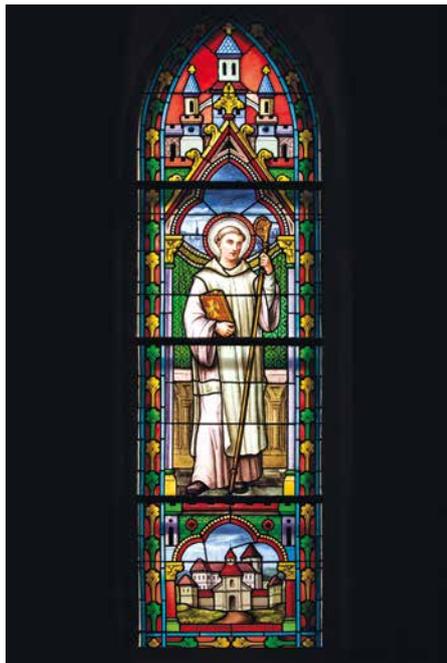
*Robert de Molesmes, premier abbé de Cîteaux et patron de l'église.*

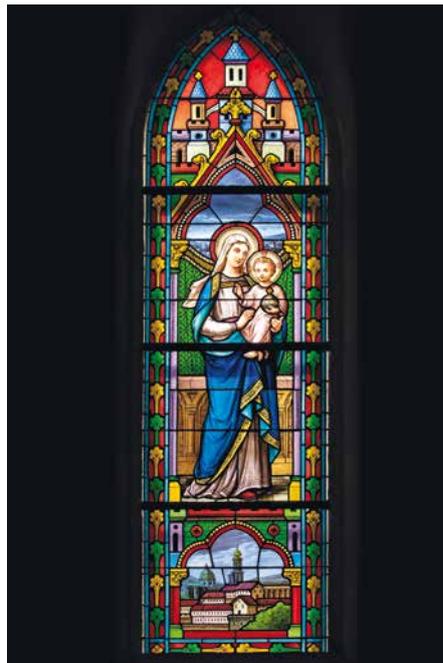
*La Vierge à l'Enfant. Au-dessous, la basilique de Lorette, en Italie.*

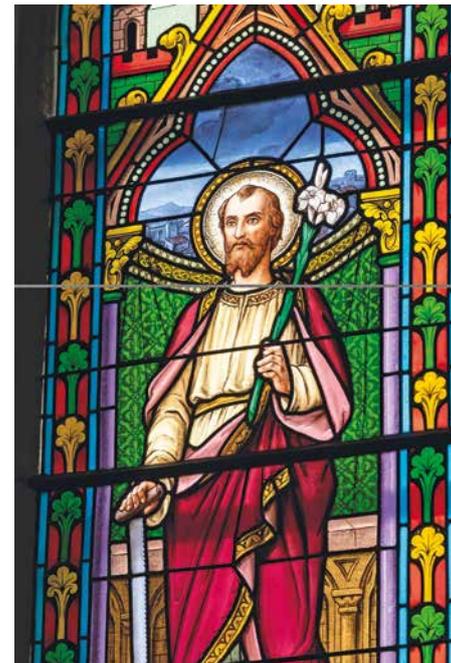
*Saint Joseph tenant un lys, symbole de pureté.*

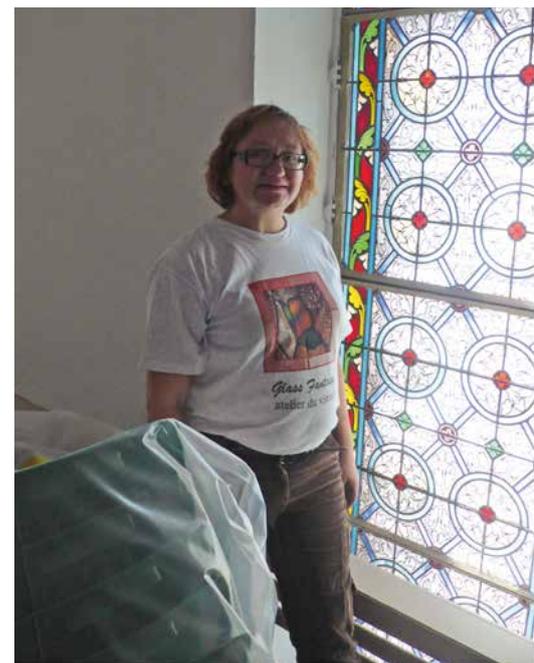
*Un vitrail latéral après restauration.*

Les trous importants ont été bouchés par des verres colorés. La recherche d'une couleur identique ne fut pas aisée. Pour les petits trous, la restauratrice a utilisé la méthode Tiffany, des bandes de cuivre soudées.

En regardant attentivement les vitraux qui ornent l'église Saint-Robert, on remarque que les pièces de verre sont assemblées selon les formes et les couleurs déterminant les différents sujets et enchâssées dans des plombs qui en suivent les contours. Les anciens plombs ont été préservés, les parties oxydées et rongées remplacées. Un minutieux travail de sertissage.

retour, retrouvant leur encadrement de fer. La pose est un travail précis nécessitant le concours de bras vigoureux. Pour garantir une meilleure tenue des vitraux, Mme Niska a placé de fines attaches de cuivre sur chacune des petites barres de métal transversales. Puis mis du mastic autour. Les vitraux étaient ainsi prêts à affronter les années avec grâce et légèreté!

De plus, une vitre transparente extérieure a remplacé le vieux grillage, assurant une meilleure protection et permettant à la lumière de jouer à travers les couleurs suivant les heures de la journée.
